INTERNATIONAL SCIENTIFIC AND PRACTICAL CONFERENCE  
on the theme " *Architecture is the Abode of Time* "which will be held at  
Samarkand State Architecture and Construction University

## SAMARQANDDAGI XO'JA SAFOI VALIY MEMORIAL-DINIY MAJMUASINING TA'MIRLANISH TARIXI VA USLUBLARI

**Annotasiya:** Ushbu maqolada Samarqanddagi Xo'ja Safoi Valiy majmuasining shakllanishi, uning me'morchiligi, ta'mirlanish tarixi, usullari va uni hozirgi holati to'g'risida so'z boradi.

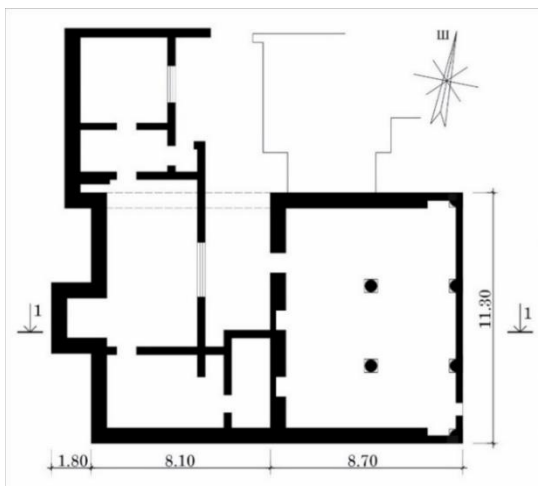
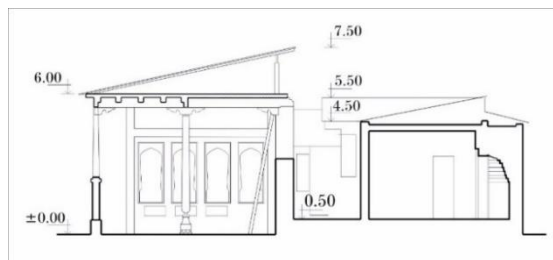
#### **X. Sultanovlar bo’yicha. 1989-1990 yillar**

**1-rasm. Masjidning rejasi va qirqimi. “UzNIPI restavrasiya” loyihaning bosh me’mori A.N. Galkin va arxeologi**

1989-1990 yillarda “UzNIPI restavrasiya” tashkiloti bosh me’mor A.N. Galkin va loyiha qatnashchilari guruhi bilan olib borilgan tadqiqot ishlarida aniqlanishicha Xo’ja Safoi Valiy masjidining kompozision rejaviy-yechimi sharqdan g’arbga tomon yo’nalgan, to’g’ri to’rtburchak shaklida bo’lib, qishki masjidga sharq tomondan ikki qatorli olti ustunga tayangan ayvon birlashib turgan. Uning tom yopmasi tekis qoplamasiga ega. Masjidga kirish ayvonning g’arbiy devori ikkita eshiklardan iborat. Kirish eshiklari ustida derazalar va devor markazida mexrob joylashgan. Yodgorlikning ayanchli ahvolda ekanligiga qaramasdan bu devorlarda qoplama izlari saqlanib qolgan. Ayvonning tayanch devorlar sirtlarida ananaviy ganch qoplamasi saqlangan. Ayvon shiftini ikki qator ustunlar ko’tarib, shiftda oltiga teng bo’lgan kvadrat shakllarni ya’ni “kabza shift”ni hosil qilgan. Ustunlar yog’ochli o’ziga xos “kuzagi” uslubidagi ananaviy o’yma naqshlar bilan jilovlangan [5]. Masjidning g’arbiy devor mexrobi ganch-muqarnasli qilib ishlangan.

Shu davrlarda, masjidning texnik holati qoniqarsiz ahvolda bo’lgan. Qishki masjidning orayopmasi to’liq yoqotilgan, faqat baland ayvon va uning sharqiy devori, shu bilan birga masjidning janubi va g’arbiy konstruktiv qismlari saqlangan. Qishki masjid qisman turarjoy uslubida qayta rejalashtirilgan.

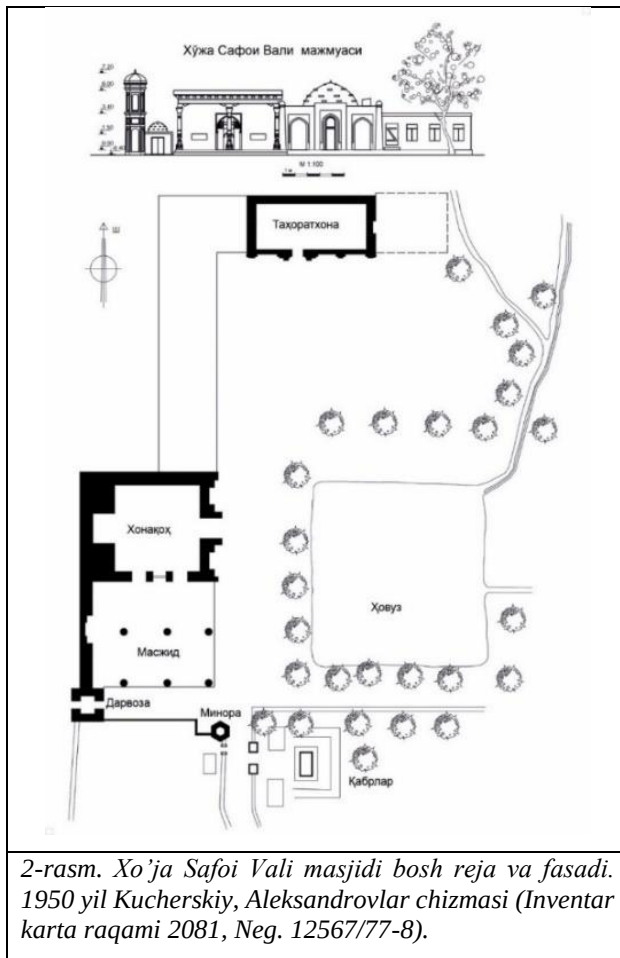
2-rasm. Xo'ja Safoi Vali masjidi bosh reja va fasadi. 1950 yil Kucherskiy, Aleksandrovlar chizmasi (Inventar karta raqami 2081, Neg. 12567/77-8).

Majmuadagi masjid rejasi 11.5 x 16.2 metrga teng bo’lib XIX asrning bir gumbazli xonaqoh-zaliga va XX asrning olti ustunli, to’sin-vassali tekis yopmali ayvonidan iborat(2-3 rasmlar). Xonaqoh mehrobi chuqur ravoqli bo’linma tarzida ishlanganligidan va masjidning g’arbiy devori qalinligi 2,5 metrga teng. Bu esa o’z navbatida masjidning ancha avvalroq qurilganligi haqidagi taxminlarga kelish mumkun. Xonaqoh-ichki tuzilishi mo’jaz ko’rinishga ega. Yuqori qismi murakkab o’zaro kesishuvchi ravoqlar va burchaklardagi qalqonsimon bag’allardan tashkil topgan. Masjidning asosiy sharqiy tarzi ravoqli bo’rtmali bo’linmalar bilan ajratilgan va markazida peshtoqli kirish qismidan iboratdir.

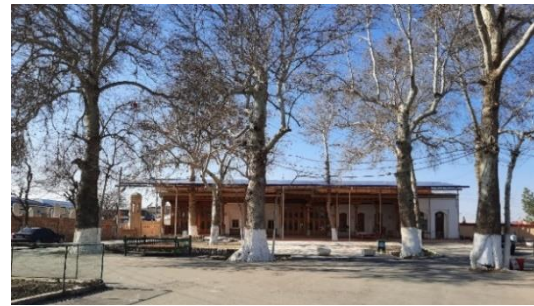
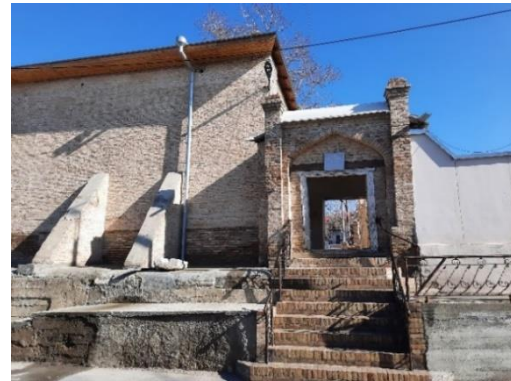
3-rasm. Xo'ja Safoi Vali masjidi sharqiy va g'arbiy ko'rinishlari (2022 yil muallif fotolari).

Ayvon ustun va to'sinlari har xil bo'lib, uning interyeri shiftida islmiy tarzidagi naqshlar saqlanib qolgan. Ayvon qosh qismi g'ishtli va unda kvadrat shakldagi sirli koshinlar bilan ishlab chiqilgan.

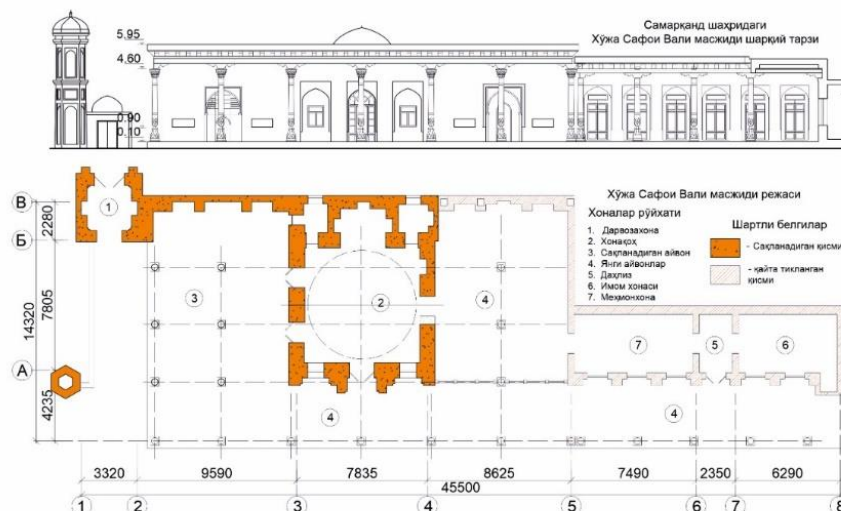
#### 4-rasm. Xo'ja Safoi Vali masjid rejasining hozirgi holati.

Masjidning janubi-sharqiy burchagidan chamas 3 metrilar uzoqlikda joylashgan minora majmuani qolgan qismlari bilan chambarchas bog'lanishi bilan birga, u majmuani vertikal me'moriy kompozitsiyasini ham yaratib kelmoqda(4-rasm).
